BYGNINGS- KULTUR PÅ MANDØ

HISTORIE, BYGGESKIK &
BYGNINGSKATEGORIER

BORGERDRETVET BYFORNYELSE

Udarbejdet af Esbjerg Kommune i et samarbejde med
Mandø Fællesråd.
Projektet er finansieret med støtte fra Trafik-, Bygge- og
Boligstyrelsen

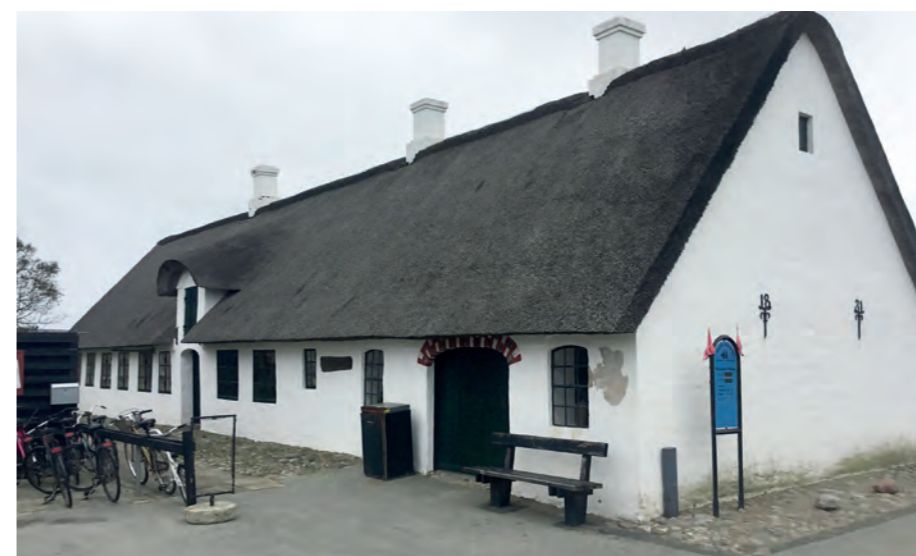
De traditionelle længehuse på Mandø er smalle og lange, stald og stue er under samme tag, de er udstyret med en lille og lav atengaf, enkle skorstene og simpel facadeudsmykning.

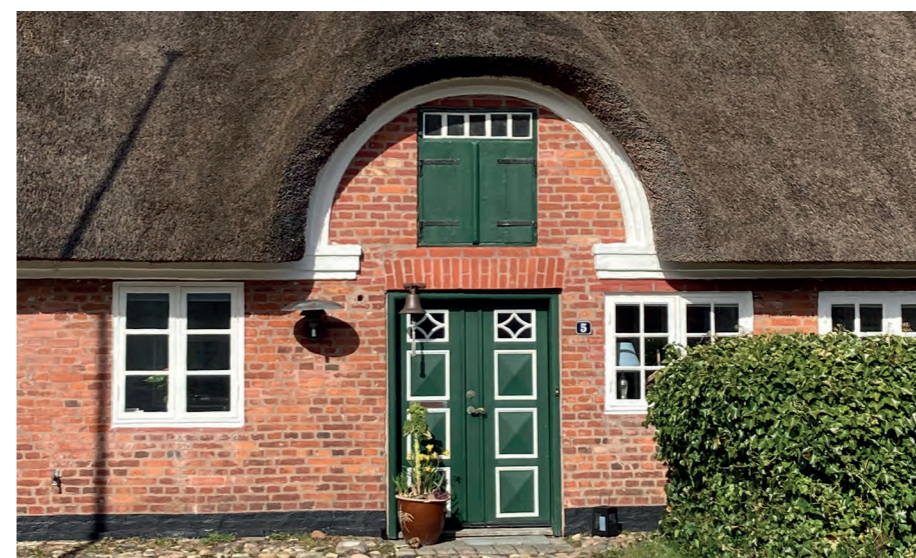
Mange af Fanøs skipperhuse har mere voluminøse kviste over deres smukke hoveddøre end Mandøs mere beskedne atengaf

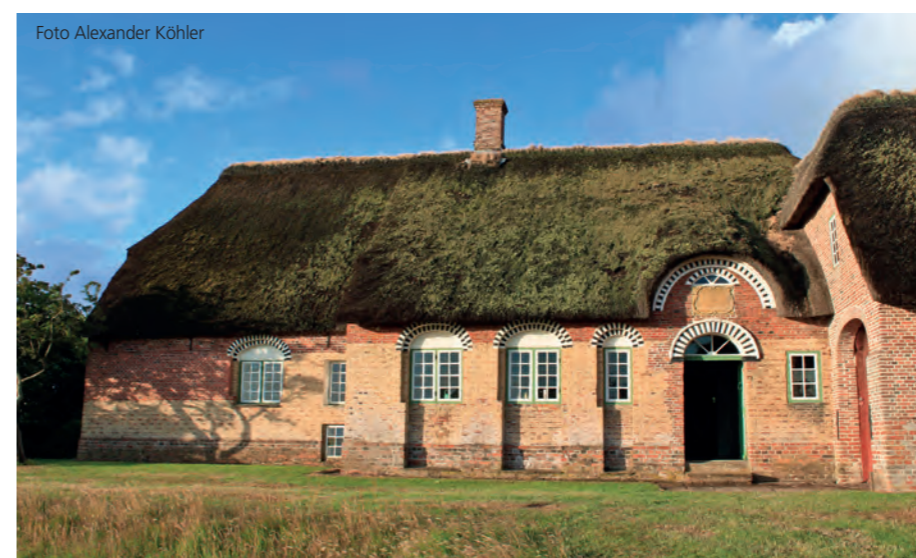
På Rømø er de store kommandørgårde også opbygget som længehuse, men de enkelte længer er ofte bredere, højere og mere voluminøse end man typisk ser på Mandø.

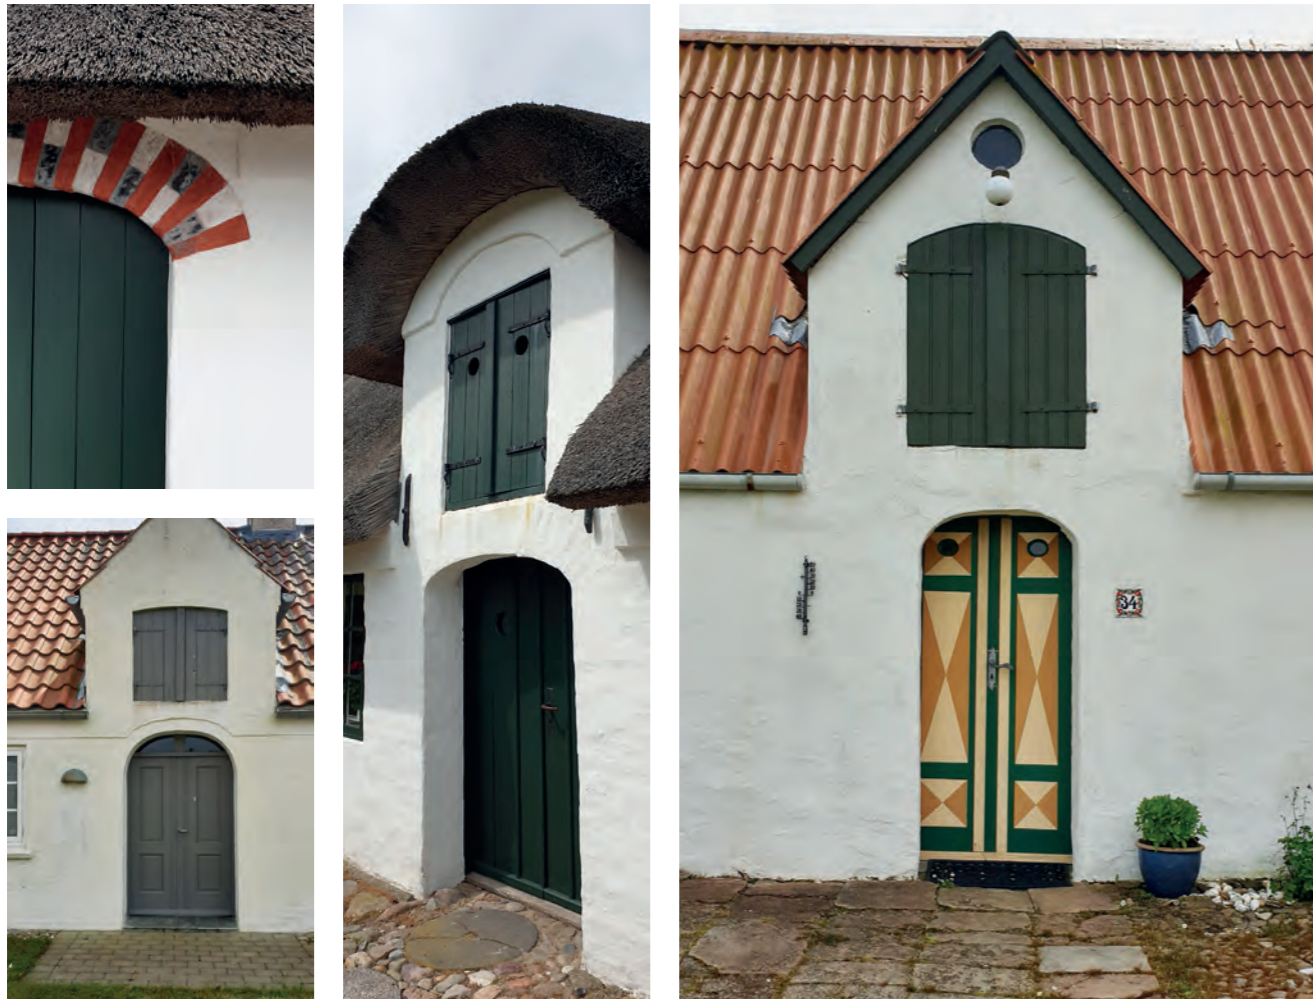
Mandøs enkle og nøjsomt dekorede døre, vinduer, gesims og markering af murstik. Selv udformningen på atengaf og murstik er udformet helt enkelt – der er ikke mere end nødvendigt.

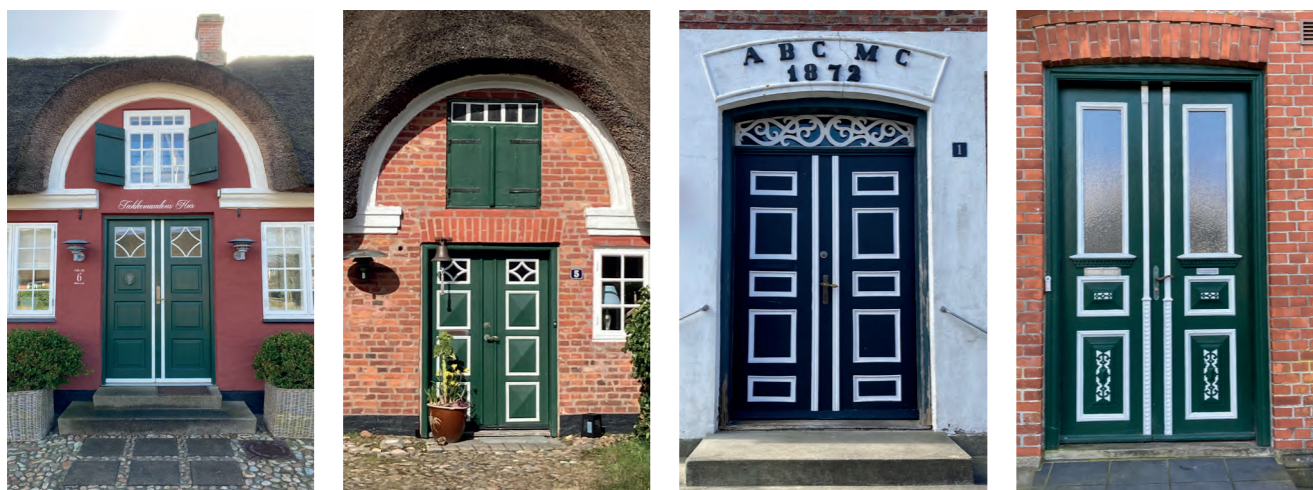
Fanøs dekorede døre, vinduer, murstik m.v. Modsat på Mandø er der mange forskellige typer atengaf.

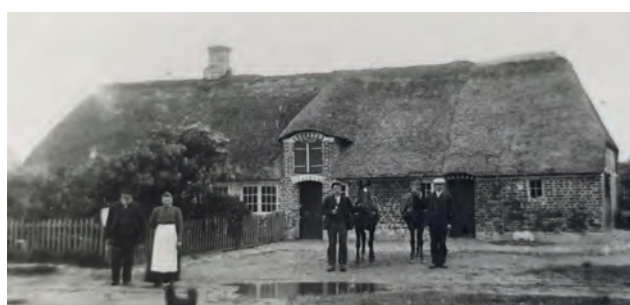
Mandø Kirkevej 1 (opført 1740, foto ca. 1900) blev opført som et typisk traditionelt længehus. Huset bestod af en længe med bolig og stald under samme tag. Oprindeligt fremstod det med blank mur, røde tegl, hvidtede fuger, stråtag, halvvalm, skorsten i tagryggen, vinduer placeret flugtende med facaden, med atengaf og enkle revledøre malet i mørke nuancer. Vinduerne var torammede med ni ruder i hver ramme (hvilket er ganske unikt) og de murede stik er markeret med en tofarvet bemaling. Huset har gennem tiden gennemgået mange forandringer, men en del elementer er stadig bevaret.

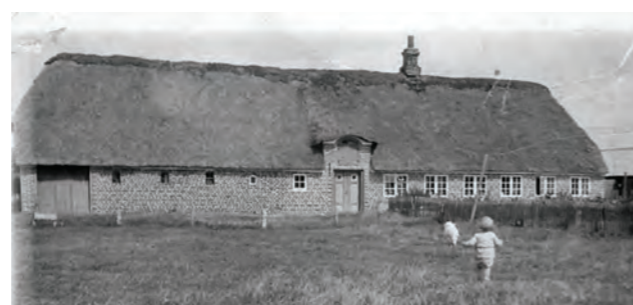
Mandø Byvej 24 (opført i 1700-tallet, foto ca. 1900-tallet) blev ligeledes opført som et typisk traditionelt længehus med bolig og stald under samme tag. Oprindeligt fremstod det med blank mur, røde tegl, hvidtede fuger, stråtag, halvvalm, skorsten i tagryggen, vinduer placeret flugtende med facaden, en atengaf og en tofarvet dobbeltfløjet fyldnings- eller revledør. Vinduerne var torammede med seks ruder i hver ramme. Huset er senere ombygget, men flere dele er bevaret.

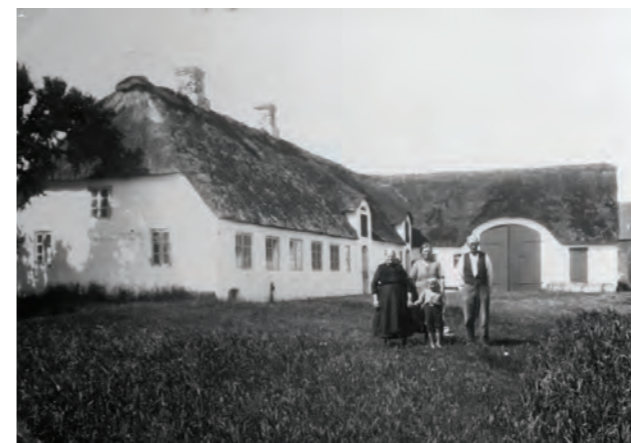
Mandø Byvej 34 (opført 1850, foto omkring 1900-tallet) fremstår her som et godt eksempel på det traditionelle længehus udvidet til to længer, som sammen danner en L-form. På billedet er huset blevet pudset og kalket, men oprindeligt fremstod det muligvis med blank mur i røde tegl og hvidtede fuger. Huset havde stråtag, halvvalm, to skorstene i tagryggen, vinduer placeret flugtende med facaden, to atengaf, tagskægskvist over revleporten. Vinduerne var torammede med tre-seks ruder i hver ramme. Huset er senere ombygget, men flere dele er bevaret.

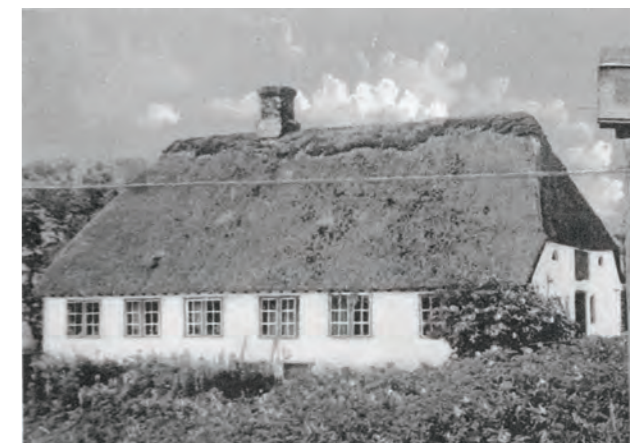
Huset er nedbrændt (opført i 1700-tallet, foto ca. slutningen af 1800-tallet). Bygningen var et af de ældste længehuse på Mandø og fremstod med en lav facadehøjde og et stejlt stråtag med halvvalm. Vinduerne var små torammede med sprosser og seks ruder i hver ramme. Karm og lodpost var malet i en mørk farve, mens ramme og sprosser var malet lyse. Dør og høgab var placeret i gavlen og ikke under en atengaf. Skorstenen afslører, at huset sandsynligvis blev opført i blank mur og senere blev kalket hvidt. Gesimsen har været en enkel tandsnitsgesims men dekorativt bemalet i en mørk nuance.

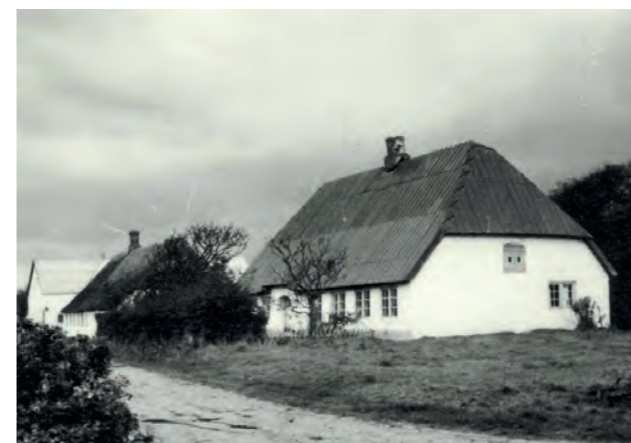
Mandø Kirkevej 3 (opført 1777, foto ca. slutningen af 1800-tallet) er et af de ældste længehuse på Mandø. Bygningen indeholdt kun bolig og høløft og fremstod både kortere og bredere end sine nabobygninger, men ligesom de øvrige traditionelle længehuse havde bygningen en lav facadehøjde. Huset havde små torammede vinduer med sprosser og seks ruder i hver ramme. Revlelugen fremstod enkel, lille og med små glug. Døren var placeret ved en lille atengaf, og gesimsen var udformet helt enkelt. Skorstenen afslører, at huset højst sandsynligt er opført i blank mur og senere er blevet kalket hvidt. Huset var oprindeligt opført med stråtag, som senere blev udskiftet med pandeplader. Huset har gennemgået mange forandringer, men en del elementer er stadig bevaret.

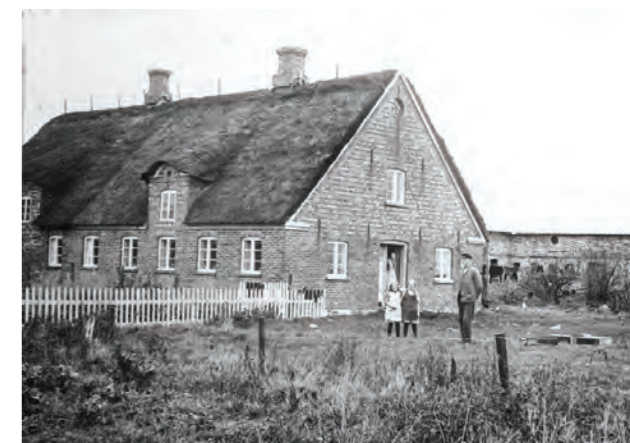
Østre Toftevej 2 (opført 1906, foto 1920) er et af de yngre eksempler på et yngre længehus på Mandø. Den overordnede udformning minder en del om Mandø Kirkevej 3, men der er også forskelle: Her fremstår facaden højere, gesimsen er mere detaljeret, og gavlen er hel i stedet for valmet. Vinduerne er højere, ruderne er større, huset fremstår med sålbænke, og indgangspartiet er placeret i gavlen i stedet for på facaden under en atengaf. Huset er senere ombygget, men flere dele er bevaret.

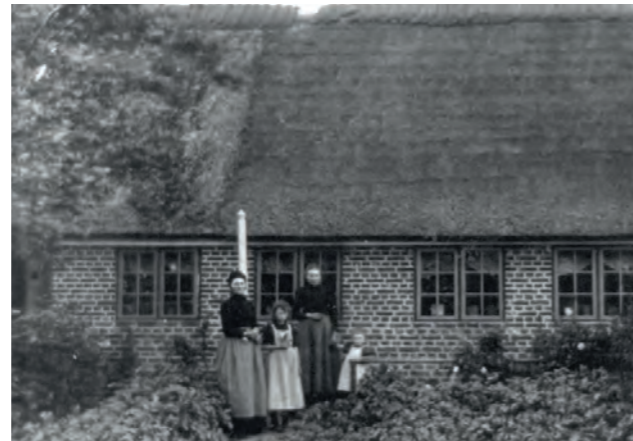
Mandø Byvej 22 (opført 1840, foto slutningen af 1800-tallet) fremstod med torammede vinduer med seks ruder i hver ramme. Lodpost og karm havde oprindeligt en mørk farve, mens ramme og sprosser havde en lysere farve. Denne kombination har ofte været anvendt på Mandø.

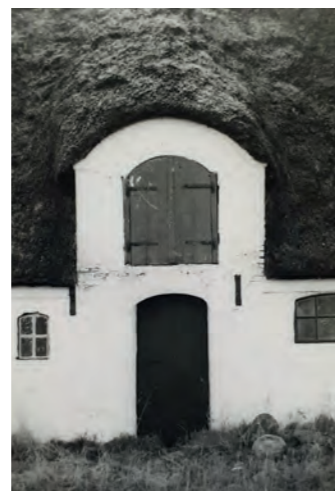
Mandø Byvej 15 (opført 1838, foto 1979) fremstår med simple buede vinduer med stabelhængsler fastgjort på karmen. Lugerne er muligvis mørkegrønne og stabelhængslerne er sorte.

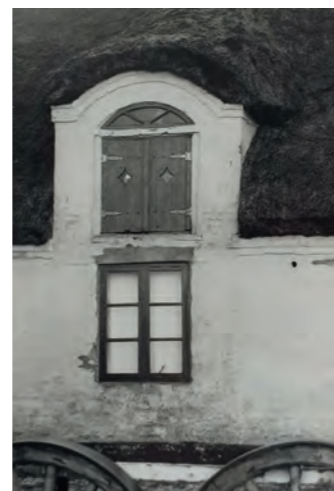
Bolongvej 2 (opført 1800, foto 1979) fremstod med revleluge med rudeformede glug og stabelhængsler fastgjort på karmen. Over revlelugen ses et tredelt kittet trævindue med buet form, som følger arkengaffets murede stik.

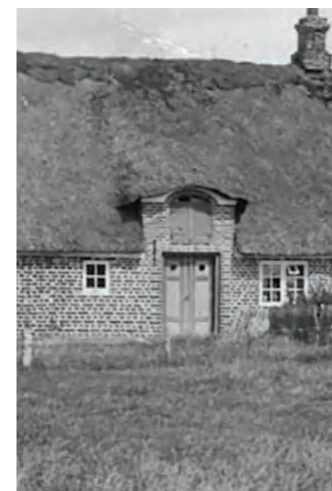
Mandø Byvej 24 (foto omkring 1900-tallet) fremstod med en repræsentativ, tofløjet dør med slagliste og fine runde glug foroven. Døren har været bemalet med to farver og enten været konstrueret som en enkel fyldningsdør eller en revledør med bemalede fyldningsdekorationer.

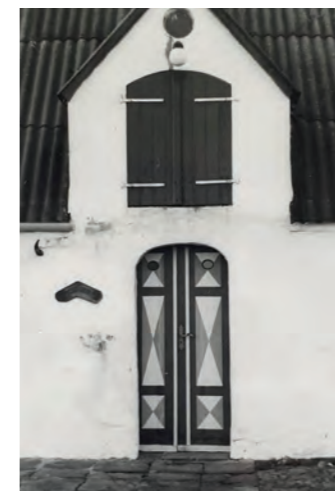
Mandø Byvej 34 (opført 1850, foto 1979) fremstår med en repræsentativ, tofløjet revledør med slagliste og fine runde glug foroven. Døren er dekorativt bemalet i tre forskellige farver, hvor slaglisten er markeret, og fyldningerne er malet på som dekoration.

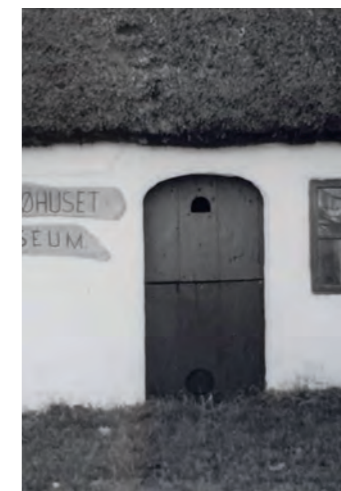
Mandø Byvej 5 (opført 1830, foto 1979) fremstod med en simpel tværdelt revledør med brede planker, rundbuet glug og et muret stik og gesims. Denne type revledør er typisk for stalldørene på Mandø. Over døren anes spor efter et mindre atengaf.

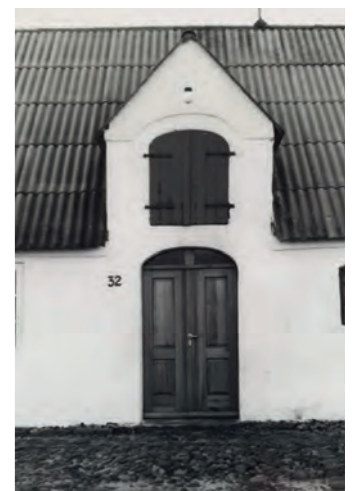
Mandø Byvej 32 (opført 1870, foto 1979) er et eksempel på et traditionelt længehus. Døren er en tofløjet fyldningsdør med to fyldninger og en overramme med to ruder. Døren er monteret på indersiden som ved de ældre traditionelle længehuse og er malet med ådringsteknik (se s. 49).

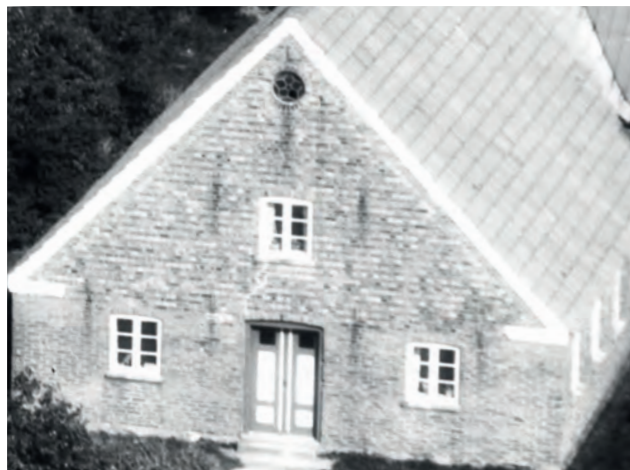
Østre Toftevej 2 (opført 1906, foto 1948) ses her fra syd. I gavlen er en tofløjet fyldningsdør med glasfyldning øverst. Fyldninger og slagliste er markeret med en lys farve, og rammer og karm i en mørk nuance. Døren er ikke monteret på indersiden som ved de ældre traditionelle længehus, men i en dørkarm placeret i døråbningen. Vinduerne er torammede med tre ruder og sålbænk. Øverst i gavlen ses et rundt dekorativt støbejernsvindue.

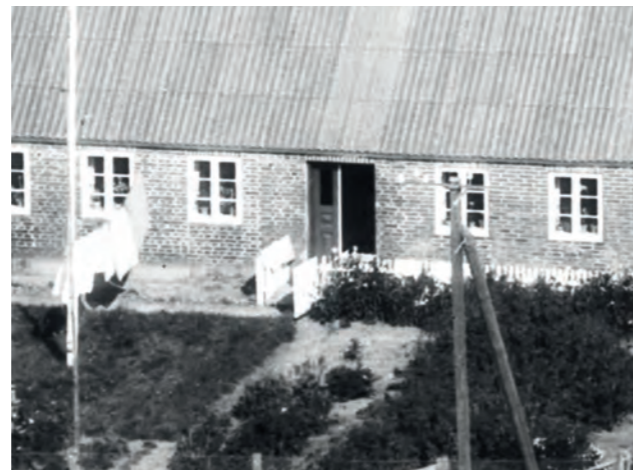
Mandø Byvej 23 (opført 1900, foto 1948) er et af de nyere eksempler på et traditionelt længehus. Huset fremstod med torammede vinduer med tre ruder i hver ramme. Døren var en tofløjet fyldningsdør med glasfyldning øverst, malet i en mørk nuance med slaglisten markeret med en lys farve. Døren var ikke monteret på indersiden som ved de ældre traditionelle længehus, men en dørkarm placeret i døråbningen.

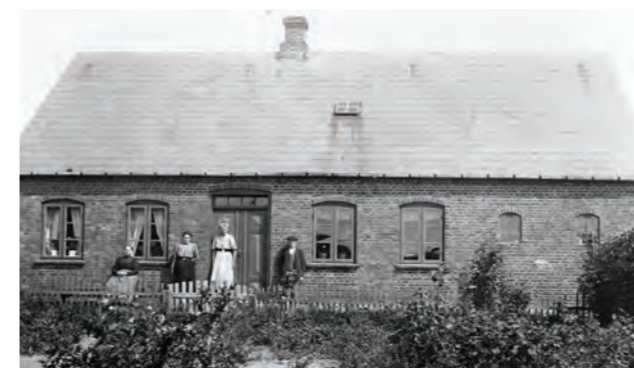
Vestervej 11 (opført 1900, foto omkring 1900-tallet) er et godt eksempel på et nyere længehus med blankt murværk, murede sålbænke, saddeltag i naturskifer, et lille udhæng, muret skorsten i kip og tagrender samt nedløb i zink. Vinduerne er store, torammede med tre ruder i hver ramme og sprosser med kitfals. Karm og lodpost er malet i en mørk nuance, og rammer og sprosser er malet i en lidt lysere nuance. Både i tagfladen og facaden til højre ses støbejernsvinduer, hvilket også er tidstypisk. Døren er en bred, tofløjet fyldningsdør med tre profilerede fyldninger og en overramme med fire ruder og sprosser med kitfals. Døren er malet i en mørk nuance.

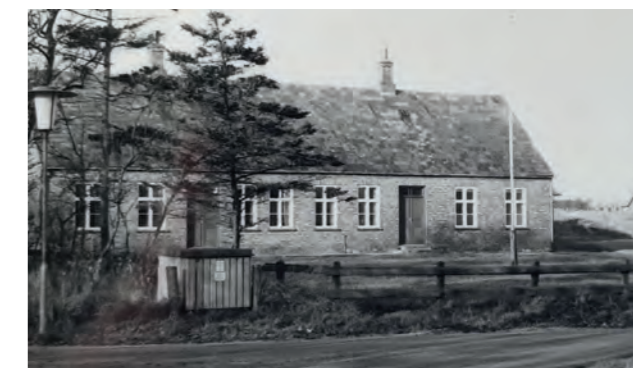
Vestervej 1, Mandø Skole (opført 1910, foto 1979) er et godt eksempel på et nyere længehus med blankt murværk, murede sålbænke, saddeltag i naturskifer, murede skorstene i kip og tagrender samt nedløb i zink. Vinduerne er store dannebrogsvinduer med sprosser og kitfals i de nederste rammer. Vinduerne er malet hvide, hvilket ofte ses ved bygninger fra starten af 1900-tallet. Et lille støbejernsvindue kan skimtes i tagfladen. Dørene er brede, tofløjede fyldningsdøre med tre profilerede fyldninger. De har begge vinduer over dørene bestående af tre ruder opdelt af to mindre lodposter og er malede i en mørk nuance.

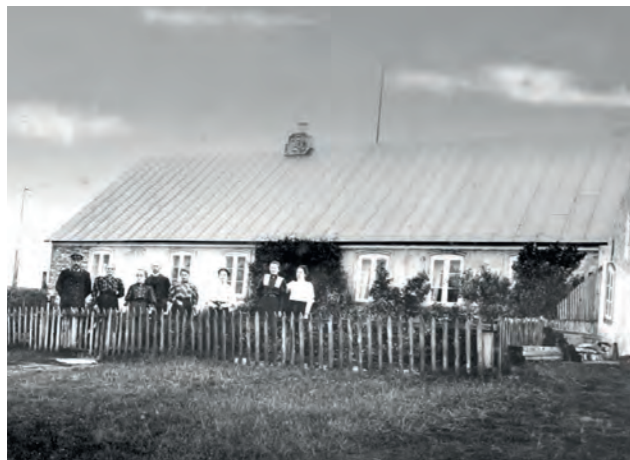
Vestervej 27 (opført 1877, foto ca. starten af 1900-tallet) er et af de ældste eksempler på et nyere længehus med blankt murværk, murede sålbænke, sadeldag og muret skorsten i kip. Huset er allerede på billedet delvist pudset op og kalket hvidt. Enten er huset opført med pandeplader som på billedet eller muligvis en anden tagtype (f.eks. naturskifer). Vinduerne er store, torammede trævinduer med tre ruder i hver ramme samt sprosser og kitfals. Vinduerne er malet hvide, men har muligvis tidligere været malet i en mørkere nuance. Gavlen fremstår med murankre. En særlig detalje er de murede indfatninger omkring vinduerne, som ikke ses andre steder på Mandø.

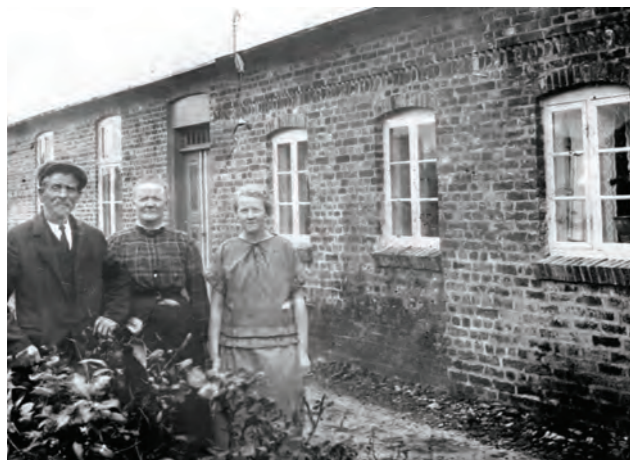
Mandø Byvej 26 (ombygget 1900, foto ca. starten af 1900-tallet) fremstod som et typisk eksempel på et nyere længehus med blankt murværk, et lille udhæng og murede sålbænke. Huset har ikke en synlig sokkel men fremstår med pigstensbelægning. Vinduerne til venstre sidder langt fremme i facaden, de har samme højde og muret stik som døren og er store dannebrogsvinduer med sprosse i nederste ramme. Vinduerne til højre sidder ikke lige så langt fremme i facaden, de er mindre, torammede vinduer med tre ruder i hver ramme. En unik detalje er den murede tandsnitsfrise (detalje øverst i facaden til højre), som ikke ses andre steder på Mandø. De forskellige variationer i facaden tyder på, at huset har gennemgået ændringer. Huset er muligvis opført i slutningen af 1800-tallet og efterfølgende bygget om. På et tidspunkt i 1900-tallet er huset igen bygget om med en anden type vinduer og døre, øget facadehøjde samt tegltag med halvvalm (se s. 36).

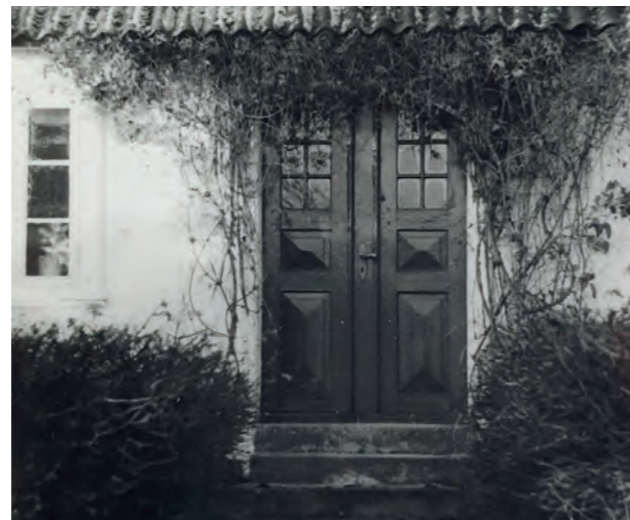
Vestervej 27 (opført 1877, foto 1979) har stadig den originale dør fra 1800-tallet. Den er et fint eksempel på en tofløjet fyldningsdør med ruder og sprosser i øverste ramme. Både fyldninger og dørgreb er detaljerede. Døren var oprindeligt malet i en ensfarvet mørk nuance.

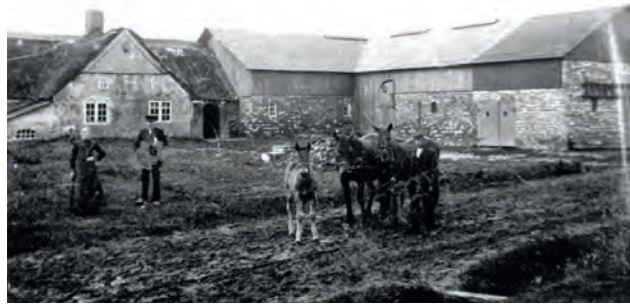
Billedet fra Midtvej 6 (foto ca. starten af 1900-tallet) fortæller om en tydelig udviklingshistorie, hvor der er blevet bygget til efter behov. Trempelladen er sandsynligvis startet som en tilbygning i traditionel byggeskik. I slutningen af 1800-tallet har man forhøjet staldlåde med en trempelkonstruktion, hvor man har anvendt bræddebeklædning i trempelstykket over murstenene. Trempelladen fremstår med store revleporte, enkelte støbejernsvinduer og et naturskifertag med et forholdsvist stort udhæng. På tagfladen ses tre lave tagryttere.

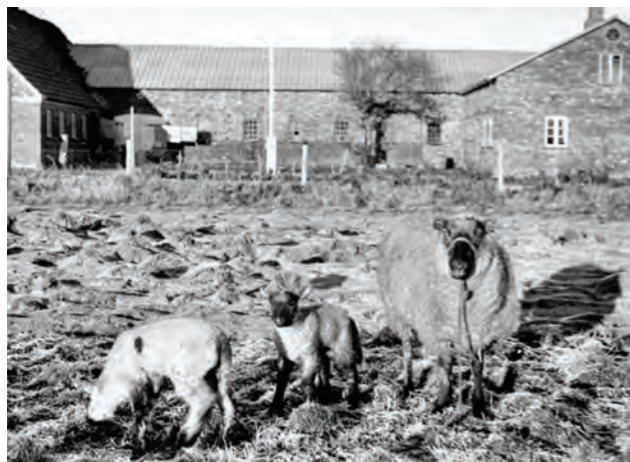
Østre Toftevej 2 (foto ca. starten af 1900-tallet) er et eksempel på en trelænget gård, som danner en u-form. To ud af de tre længer er trempelkonstruktioner. Trempelladen fremstår med en høj facade i blank mur med røde teglsten, tag i pandeplader, et lille udhæng med synlige spærender, murede sålbænke og en gesims ved etageskiftet. Bygningen fremstår med stor revleport, høje smede- eller støbejernsvinduer med tolv ruder samt et rundt dekorativt støbejernsvindue i gavlens top.

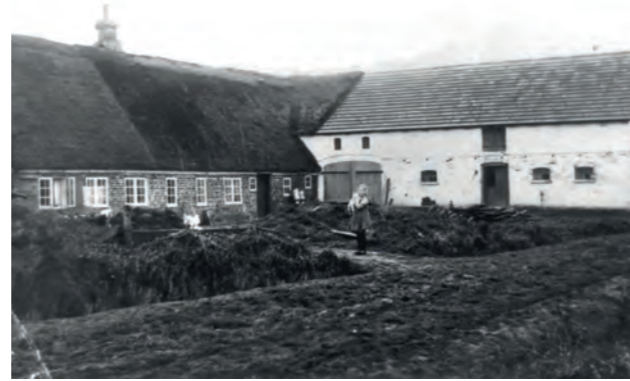
Mandø Byevej 24 var et eksempel på et traditionelt længehus (senere nedrevet, foto ca. starten af 1900-tallet), hvor der i slutningen af 1800-tallet blev tilføjet en trempellade direkte på den gamle længe. Muligvis er der bygget videre på dele fra en ældre staldbygning. Trempelladen fremstår med en høj hvidkalket facade, tag i naturskifer, et lille udhæng med synlige spærender, murede sålbænke enkelte steder og en gesims ved etageskiftet. Bygningen fremstår med revleluger, -døre og -porte samt smedejernsvinduer og 1800-tallets karakteristiske støbejernsvinduer (se side 50).

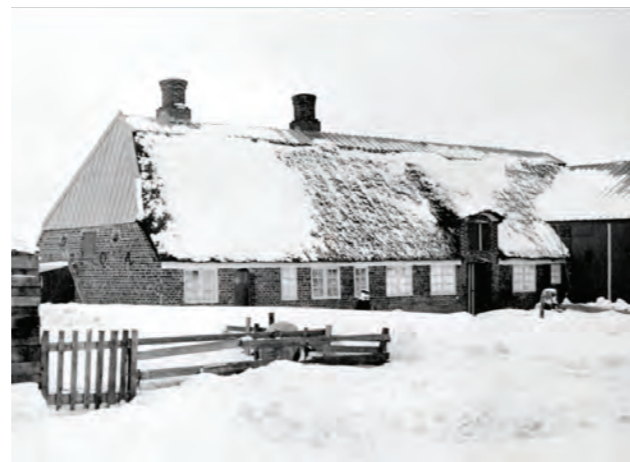
Mandø Kirkevej 4 (foto ca. starten af 1900-tallet) er endnu et eksempel på en trempelkonstruktion, som i dette tilfælde er bygget ovenpå resterne af en gammel lade. Trempelladen er en tilbygning til et traditionelt længehus og er særlig unik ved, at man har benyttet 1800-tallets industrielle pandeplader både til tag og til dele af facadebeklædningen. Dette er også en del af kultur- og udviklingshistorien på Mandø.

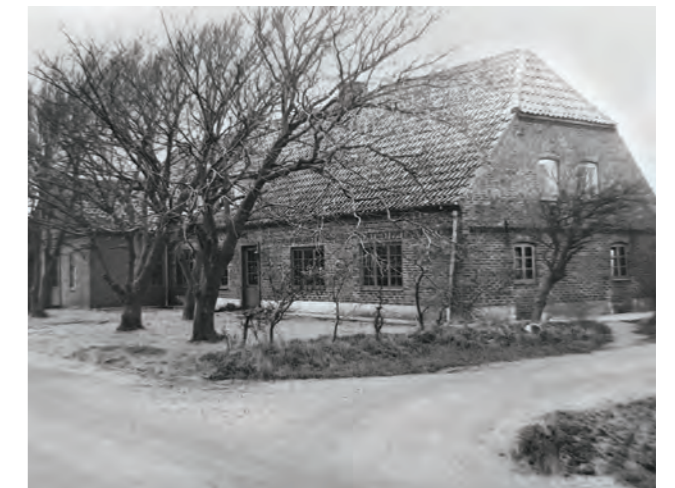
Mandø Byevej 26, Mandø Kro (opført 1900, foto 1979) er et eksempel på et længehus, som har gennemgået flere ombygninger. Nogle af de ældste vinduer ses i gavlen og tandsnitsfrisen er et levn fra det oprindelige længehus. Det er derfor en blanding af forskellige kategorier og kan ikke helt defineres som villa – omvendt har det mange fællestræk med murermestervillaen. Huset fremstår med halvvalmet og opskalket tag (det lille svaj ved tagfoden), røde falstagsten, blankt murværk og en enkel skorsten i tagryggen. Huset er et godt eksempel på, hvordan man på Mandø altid har brugt de forhåndenværende materialer, genbrugt og bygget videre på det man havde.

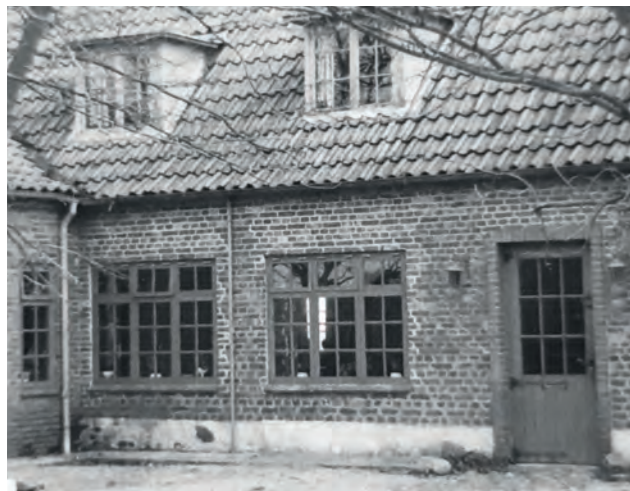
Mandø Byvej 26, Mandø Kro (opført 1900, foto 1979) er et eksempel med mange forskellige vinduer fra forskellige tider. Her ses vinduer fra starten af 1900-tallet med et til tre fag, overramme, sprosser og kitfals. Vinduerne er malede i en mørk nuance, udført med ruder i cylinderglas (se s. 42), tophængte overrammer og sålbænke i teglsten. Over vinduerne ses en tegloverligger. Døren er en form for revledør med et øvre parti af ruder og sprosser. Døren synes at have samme nuance som vinduerne, og døråbningen har en nyere muret indfatning.

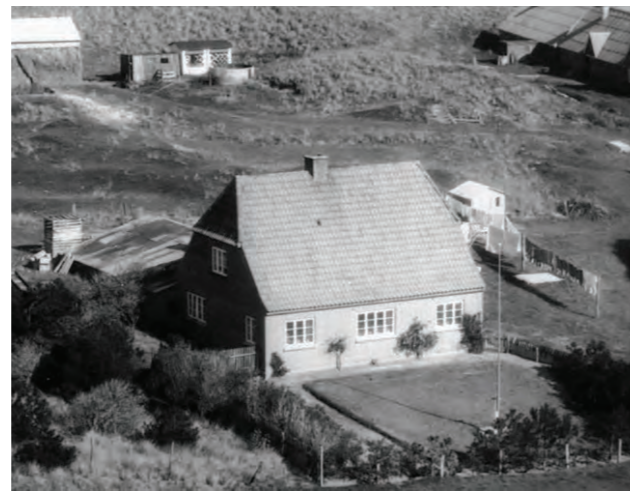
Vestervej 29 (opført 1938, foto 1948) er et godt eksempel på en muremestervilla. Huset er velproportioneret og enkelt, taget er halvvalmet, opskalket og med tegltag. Tagfladen brydes kun af en muret skorsten og facaden fremstår i blankt murværk. Huset fremstår med hvidmalede vinduer med tre ruder i hver ramme, sprosser og kitfals. Denne type anvendes også på de traditionelle og nyere længehuse. På dette hus anvendes den traditionelle ramme både i to, tre og fire fag.

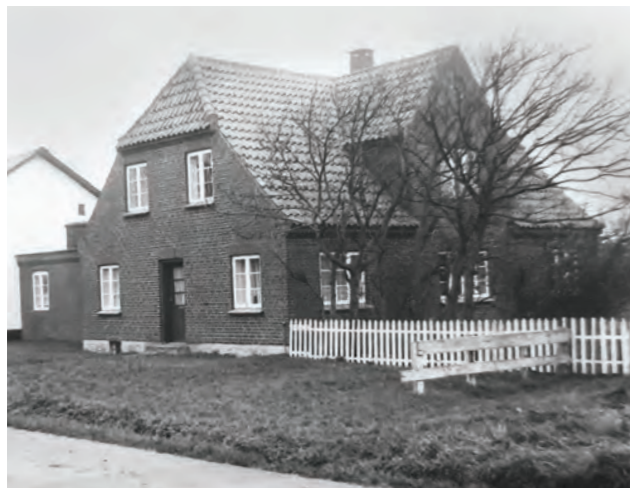
Mandø Byvej 24 (opført 1939, foto 1979) er et godt eksempel på en muremestervilla. Huset er velproportioneret med en centreret gavlkvist, taget er halvvalmet, opskalket og tækket med tegl. Tagfladen brydes kun af en muret skorsten, og facaden fremstår i blankt murværk. Vinduerne er malet hvide, og døren er malet i en mørk nuance. Der er anvendt en vinduestype med tre ruder i hver ramme, sprosser og kitfals, som også kan ses ved både de traditionelle og nyere længehuse. På dette hus anvendes den traditionelle ramme både i to, tre og fire fag.

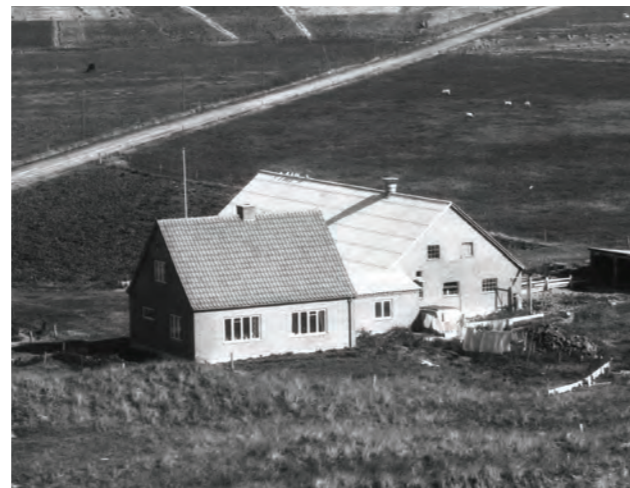
Annelbankevej 4 (opført 1954, foto 1948) er et af de yngste huse i denne kategori. Det er opført med blankt murværk, opskalket tegltag uden udhæng og en enkel skorsten i tagryggen. Huset er generelt mere forenklet end de ældre huse i denne kategori. I stedet for halvvalm fremstår bygningen med helgavl. Vinduerne fremstår ligeledes enkle med fire rammer og store ruder.

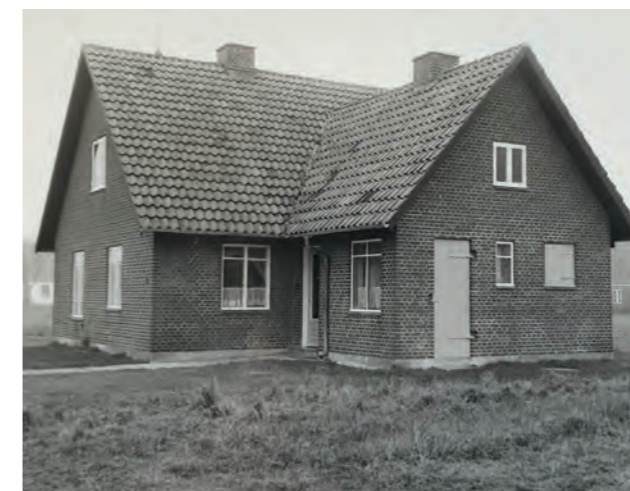
Mandø Byvej 13 (opført 1952, foto 1979) er et eksempel på en murstensvilla på Mandø. Ligesom de traditionelle huse på Mandø har denne bygning et stejlt saddeltag, blankt murværk i røde tegl, røde tagsten og skorsten i tagryggen. Det adskiller sig ved at have et markant udhæng, sternbrædder, synlige spærender samt nye typer af vinduer og døre.

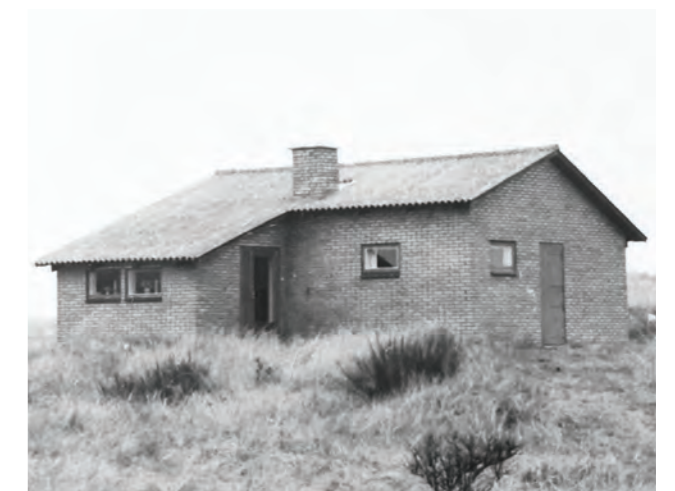
Vestervej 25 (opført 1961, foto 1979) er et godt eksempel på 1960'ernes parcelhus. Dette er et typehus, som ikke har rod i den traditionelle byggeskik. Huset er enkelt, praktisk. Det adskiller sig dog fra de traditionelle huse, da det er opført i gule maskintegl og har tag i bølgeeternit, en lav taghældning med stort udhæng, skorsten midt i tagfladen og nye typer af vinduer og døre.

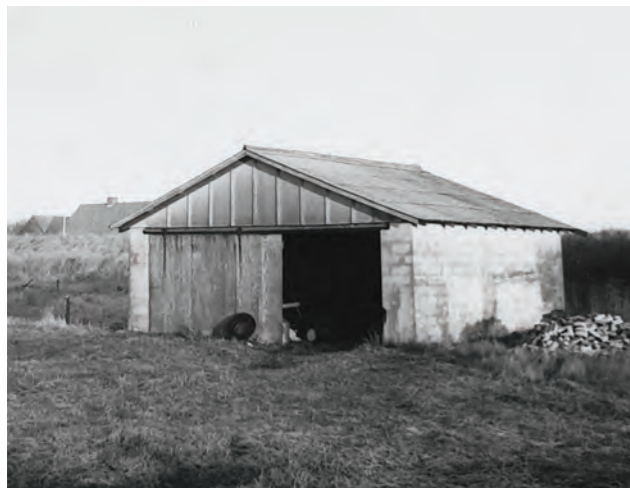
Maskinhuset på Mandø Byvej 9 (foto 1979) er et eksempel på en bygning opført i gasbeton/betonblokke og bølgeeternit, som typisk blev brugt til bygninger i 1960'erne. Gasbeton er et praktisk materiale, da det er diffusionsåbent og let at bygge med, men visuelt adskiller det sig fra de traditionelle materialer, da det ikke ældes på en smuk måde.

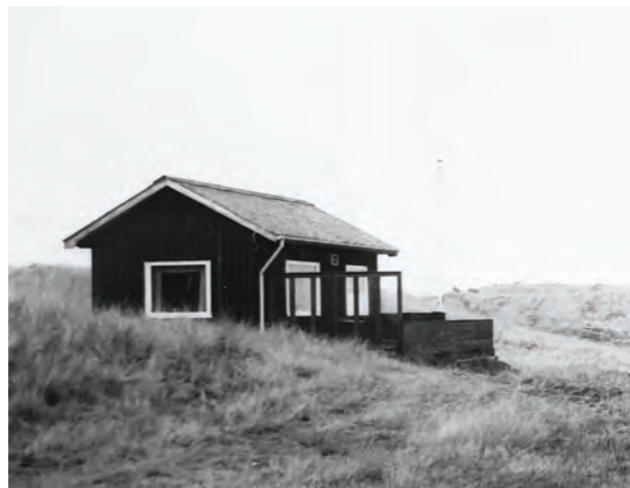
Mandø Byvej 43 (foto 1979) var et eksempel på et sommerhus, som var opført i sortmalet træbeklædning og havde en fællesnævner med Mandø Mølle. Dette var et stilfærdigt eksempel på en nyere bygning, som dengang var moderne. Huset er nu nedrevet og erstattet med et nyt hus.

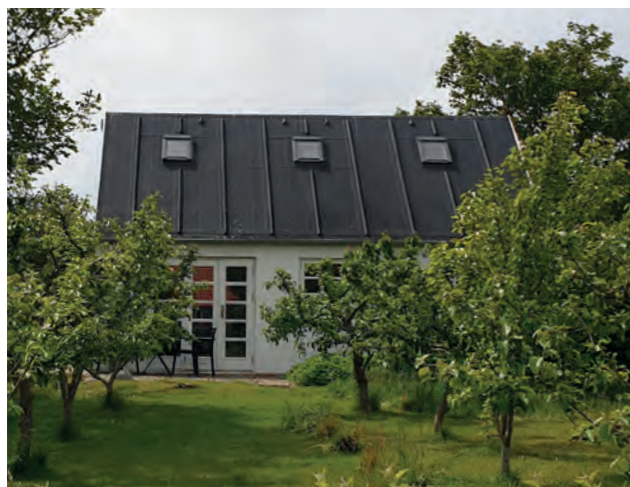
Mandø Byvej 17 (foto 2019) er et godt eksempel på et nyopført hus, som er inspireret af Mandøs længehuse. Det tilpasser sig i omgivelserne både med sine materialer og sin form. Det er lavet som et hus for sig ved siden af et originalt længehus, men med en fin respektafstand.

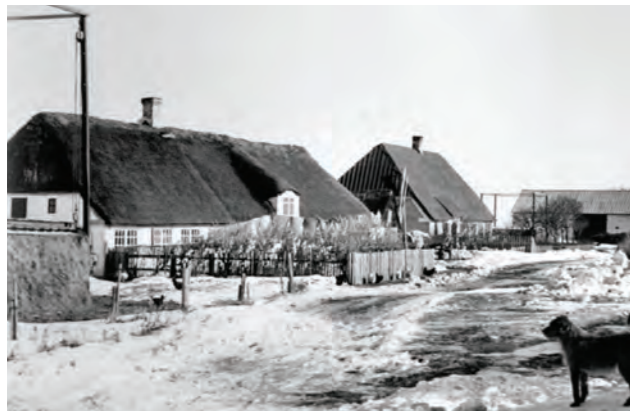
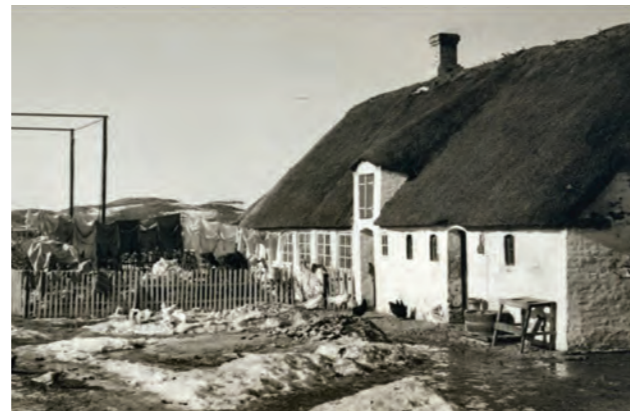
HISTORISKE FOTOS AF MANDØ KIRKEVEJ 1 (KATEGORI 1: TRADITIONELT LÆNGEHUS)

- Den ubrudte tagflade
- Halwalmet tag uden udhæng
- Kalket facade
- Skorsten i tagryggen (dog ikke den originale)
- To af de originale vinduer
- En revleluge
- En revledør
- Originale hængsler
- Murankre
- Vindueshullerne er bevaret
- Dørhullerne er bevaret
- Huset har ingen sålbænke, men vinduerne flugter med facaden

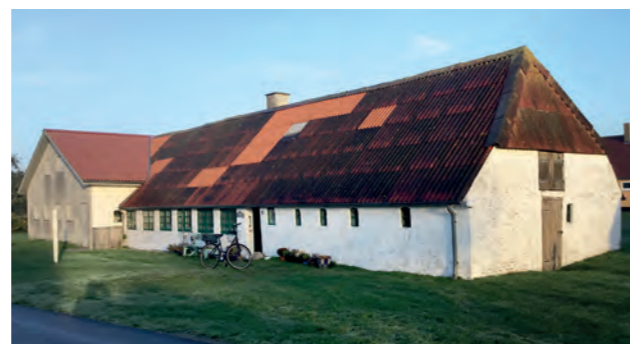
Mandø Kirkevej 1, som huset fremstår i dag

- Stråtaget er udskiftet med bølgeeternit
- Atengaffet er nedrevet
- Dobbeltfløjet dør er udskiftet
- Skorsten er nedrevet/udskiftet
- En del vinduer er udskiftet
- Nogle hængsler er udskiftet
- Ladebygningen er stærkt ombygget

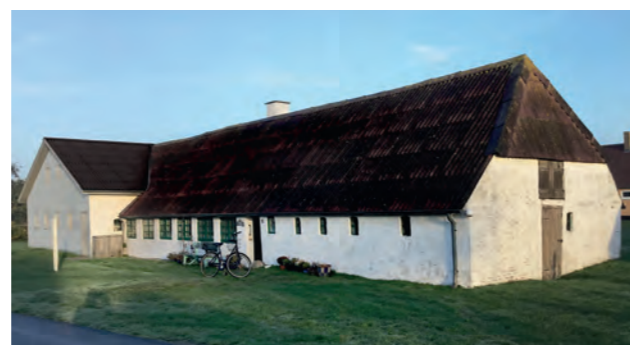
Mandø Kirkevej 1, eksempel på istandsættelse
Ved at lave små ændringer, kan huset nærme sig sit oprindelige udtryk. Dette er en visualisering, hvor tilbygningens gavl og skorstenen er kalket hvid som resten af bygningen. Taget er fortsat i bølgeeternit, men ved at vælge et tag med samme mørke farve som et stråtag, bliver den ubrudte tagflade fremhævet og giver et mere roligt og enkelt udtryk til huset. Tagfladens enkle udtryk medvirker til, at husets øvrige bevaringsværdier (f.eks. vinduer og døre) i højere grad bliver synlige.
En større istandsættelse vil kunne omfatte et nyt stråtag med genopmuring af den oprindelige skorsten og arkengaf over hoveddøren samt en renovering af de bevaringsværdige oprindelige vinduer.

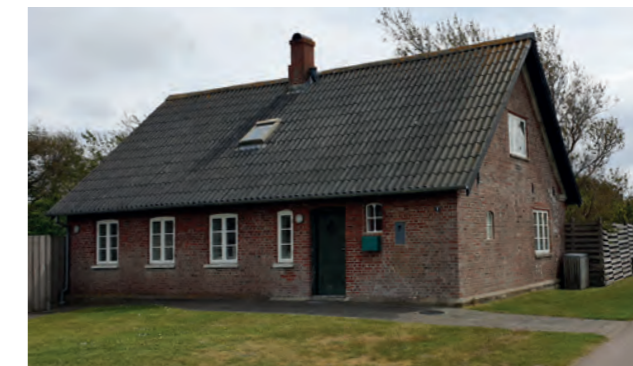
Vestervej 8, som huset fremstår i dag

- Den ubrudte tagflade (pga. ovenlysvindue)
- Det oprindelige tag er udskiftet med bølgeeternit
- Den oprindelige tagform, da huset har fået et stort udhæng, som skjuler gesimsen
- Nogle få vinduer er udskiftet med nyere i plastik
- Den vestligste del af huset med hoveddøren er nedrevet.

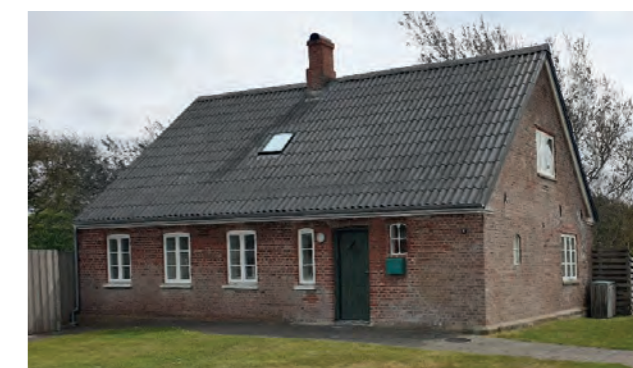
Vestervej 8, eksempel på istandsættelse
Dette er en visualisering af, hvordan huset kan komme til at se ud ved nogle få ændringer. Det oprindelige tag var lagt i naturskifer, men eksemplet her tager udgangspunkt i et budget med mindre råderum. Tagtypen er derfor stadig bølgeeternit, men forskellen er, at udhænget er gjort mindre, så det i højere grad svarer til det oprindelige. Det har den effekt, at tagfladen kommer ind til bygningskroppen igen og synliggør de bevarede bygningsdetaljer (f.eks. den kalkede gesims). Herudover er tagvinduet udskiftet til en mindre type med sort ramme. Når tagvinduer og inddækning er sorte eller har samme farve som taget, falder de mere i et med tagfladen og bliver knap så iøjnefaldende.
En større istandsættelse vil kunne omfatte et nyt tegltag og en genopførelse af vestgavlen med vinduernes og hoveddørens oprindelige placering.

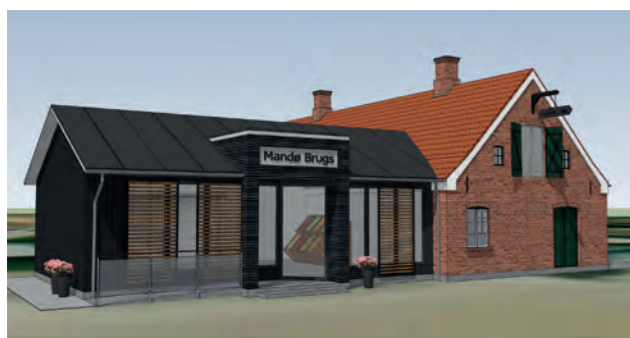
Forslag til Mandø Brugs nye udseende

Renoveringen omfattede en delvis tilbageføring af facaderne på den bygning som Brugsen i 1919 flyttede ind i, samt en facadebearbejdning af den nyere tilbygning fra 1965, så den harmonerer bedre med den oprindelige gamle bygning.

- En udskiftning af alle vinduer til de oprindelige småsprossede vinduer
- En udskiftning af alle yderdøre til en model der er magen til en oprindelige Mandø-dør fra den tid.
- En genskabelse af den stærkt ombyggede østgavl. Gavlen opmures med sine støbejernsvinduer, gavlluge med skodder og hejseværk.
- Bølgeaternittaget udskiftes med vingetegl.
- Bygningens to skorstene genopsættes
- En ny vareindlevering i bygningens oprindelige stil etableres i nordfacaden for at lette vareindleveringen.
- Den oprindelige, men nu tilmurede, vareindlevering i østgavlen markeres igen i gavlen og de oprindelige portlæger genskabes og monteres
- Brugsens nyere tilbygning beklædes med sortmalet træ, ligesom bølgeaternittaget udskiftes med tagpap.

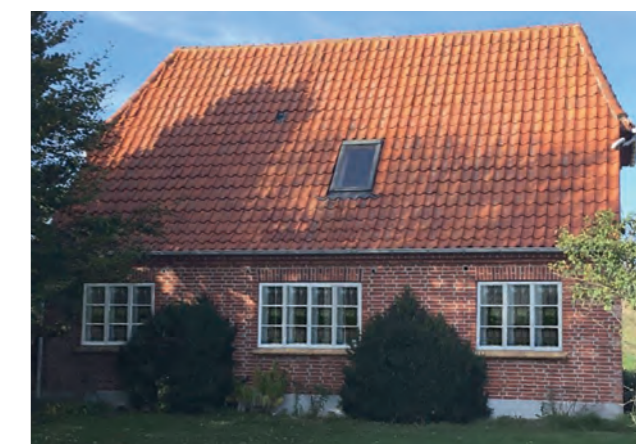
Vestervej 24, eksempel på istandsættelse
Dette er en visualisering af, hvordan huset kan komme til at se ud ved nogle få ændringer. Vinduerne i plastik er her blevet udskiftet med kittede vinduer af samme ensartede type som de oprindelige. Yderligere kunne det overvejes om skorstenen skulle genopføres og tagvinduet udskiftes med en mindre model eller flere mindre, der så blev placeret harmonisk i forhold til husets øvrige vinduer.

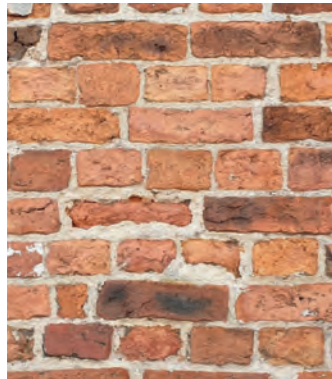
Oprindeligt producerede man håndstrøgne teglsten. Dette er en metode, hvor man kaster ler ned i en form. Formen skræbes af og stenen tørres og brændes med kul. Dette resulterer i en varierende og rustik overflade med mange nuancer og farvespil.

Eksempel på håndstrøgne, kulbrændte mursten

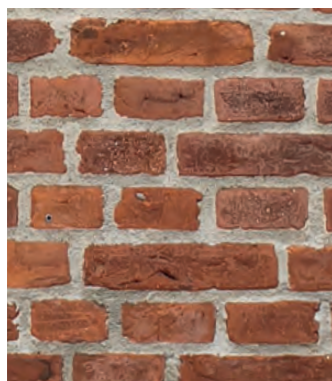
Eksempel på kulbrændte sten udskåret på maskine

Siden slutningen af 1800-tallet har man effektiviseret teglproduktionen med maskinkraft, som gav en anden ensartethed end de håndstrøgne. De havde dog stadig en levende og varierende overflade på grund af kulbrændingen.

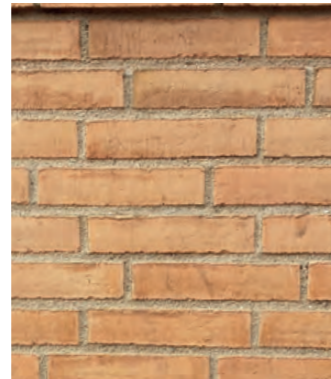
Eksempel på blødstrøgne teglsten

For at opnå en overflade med mere variation og struktur, har man udviklet forskellige metoder, hvor man præger overfladen efter stenen er skåret ud. Et eksempel er blødstrøgne sten, som har en overflade med mere dybde end en maskinsten fra 1960'erne.

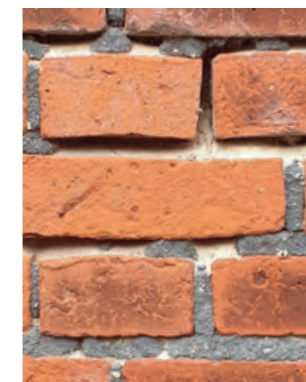
Eksempel på murværk omfugtet med cementmørtel, hvor fugen og mursten ikke kan arbejde sammen. Bagved cementfugen ligger den gamle kalkfuge.

Hvis man ikke anvender samme type mørtel, som brugt oprindeligt, risikerer man at skade murværket. En mørtel med for stor styrke i forhold til stenen, kan forårsage store skader. En cementmørtel er ikke diffusionsåben, hvilket betyder, at den ikke afgiver fugten. Samtidig er den for stærk i forhold til de gamle sten, hvilket kan forårsage revner i både fuge og teglsten.

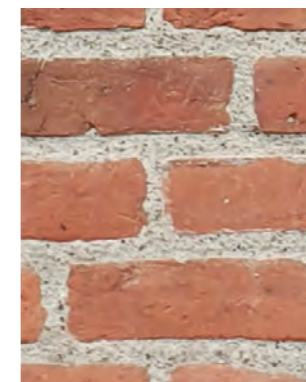
Eksempel på skræbefuge i kalkmørtel, hvor kalkmørtlen er diffusionsåben og derfor kan lede fugt væk fra murværket. Samtidig har en kalkholdig mørtel den rette styrke i forhold til stenen.

Oprindeligt var husene på Mandø opført med en lys hydraulisk kalkmørtel. Kalkmørtel er diffusionsåben og hjælper huset med at ånde og afgive fugt. Fugen i et murværk svarer ofte til 25% af den samlede facade, så den lyse farve i en kalkmørtel har også en stor visuel betydning for bygningens oprindelige udtryk. På Mandø har bygningerne som regel været opført med skræbefuge dvs. at fugemassen skræbes så den ligger plant med murstenen. På de ældste huse hvidtede man fugerne, hvor de enten blev tegnet op med kridt eller kalk.

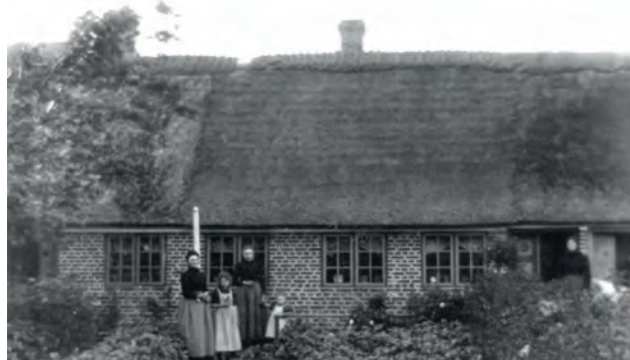
Eksempel på tofarvede vinduer med mørk karm og lodpost samt lysere ramme og sprosser (Mandø Byvej 21).

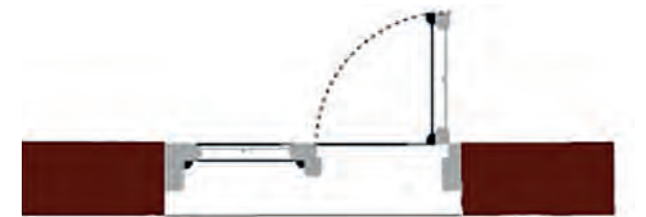
Eksempel 3: Traditionelt vindue med etlagsglas med ny koblet ramme indvendigt. Fordi den koblede ramme er monteret direkte på rammen af det gamle vindue, åbner de begge udad. Dette er praktisk, når der skal luftes ud, men visuelt har det en betydning, da vinduet ikke længere opnår den samme lethed.

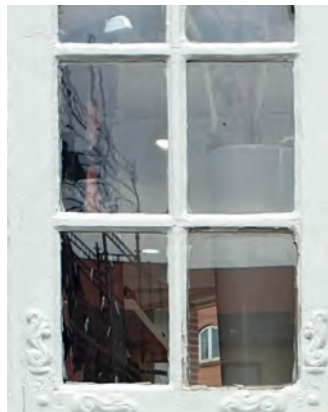
Eksempel på et kittet vindue med etlags-ruder i cylinderglas. Spejlingen af omgivelserne bølger let og giver et spil til overfladen. Når solen brydes af glasset, giver det et varieret lysindfald. Kittede vinduer og gamle glasruder bidrager med liv og variation til facaden.

Hvis man er så heldig at have originale ruder i sine gamle vinduer, er det ofte cylinderglas eller kronglas. Disse glastyper er mundblæst med forskellige teknikker og fremstår derfor med meget spil i overfladerne. De er både unikke i den måde, glasfladerne bryder dagslyset på, og den måde de spejler omgivelserne.

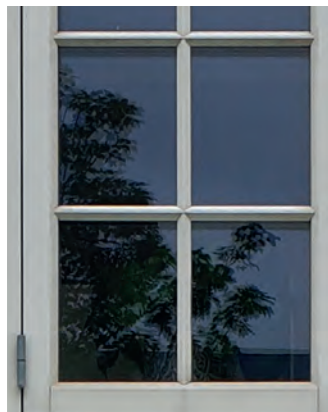
Eksempel på et plastikvindue med tolagsglas og termoruder. Sprosserne er udformet spinkelt og med en trekantsliste, hvilket bidrager med en lethed til vinduet. Dog har glasset en plan og mørk overflade, hvor omgivelserne og sprosserne spejles dobbelt på grund af de to lag glas. Både glasset og plastikoverfladen giver facaden et ensformigt udtryk sammenlignet med et kittet trævindue malet med linoliemaling.

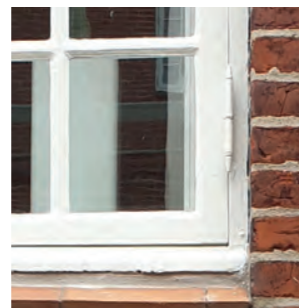
Eksempel på et kittet vindue og hamborghængsler malet med hvid linoliemaling. Materialerne og udformningen giver en lethed og et spil til facadens samlede udtryk.

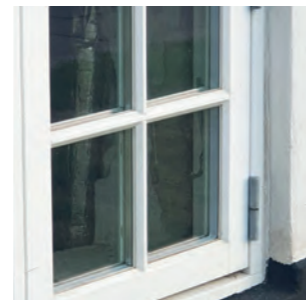
Eksempel på et nyere vindue med sprosser samt termoruder med tolagsglas. Aluminiumslisten mellem glassene får sprossen til at fremstå dyb, og vinduet opnår derfor ikke den samme lethed som et traditionelt vindue.
