BYGNINGS- KULTUR PÅ MANDØ

HISTORIE, BYGGESKIK &
BYGNINGSKATEGORIER

BORGERDRETVET BYFORNYELSE

Udarbejdet af Esbjerg Kommune i et samarbejde med
Mandø Fællesråd.
Projektet er finansieret med støtte fra Trafik-, Bygge- og
Boligstyrelsen

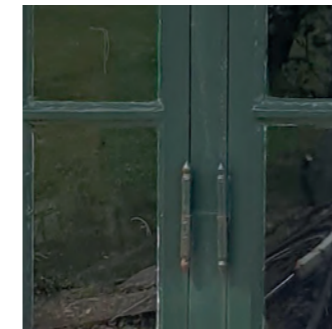
Eksempel på traditionelle hamborghængsler, som er placeret på lodposten, som det har været typisk for de kittede vinduer på Mandø. Det giver et roligt og enkelt udtryk, når vindue og hængsler er malet i samme farve. Denne smukke type hængsler kan fortsat købes.

De ældste hamborghængsler er typisk lavet af smedjern med drejede knopper i enderne. Fra starten af 1900-tallet kunne de også fremstilles ved støbning. Disse hængsler har alle det til fælles, at de har et spinkelt, slankt og elegant udtryk. Denne type vindueshængsel har været den mest anvendte på Mandø.

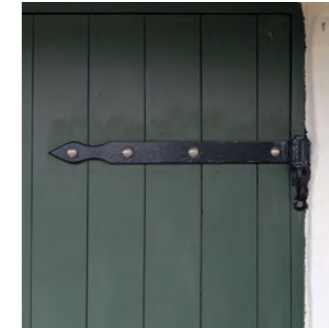
Eksempel på et stabelhængsel, som er typisk for revlsluger (samt -døre og -porte) på Mandø.

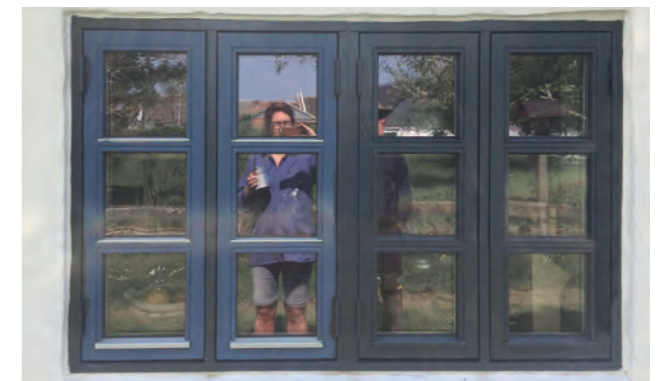
Eksempel på, hvordan maling af alulister og hængsler i samme farve som vinduerne kan skabe et mere ensartet og roligt udtryk. Til venstre ses den del af vinduet som endnu ikke er malet og til højre ses den del af vinduet som er blevet malet. Privat foto, Mandø Byvej 17.

En anden moderne og relativt ny løsning er at montere bundlister i aluminium. Aluminiumslisterne adskiller sig fra de traditionelle materialer, de er kraftigere og mindre diskrete end et trekantsprofil. Særligt ved direkte sollys bliver listerne tydeligere og danner lyse vandrette streger på vinduet. Sidstnævnte kan afhjælpes ved at male dem i samme farve og med samme type maling som vinduet. Dette bidrager med en mere ensartet overflade til vinduet. Løsningen med drypnæser i enten træ eller aluminium under hver vinduessprosse bruges ikke så meget mere.

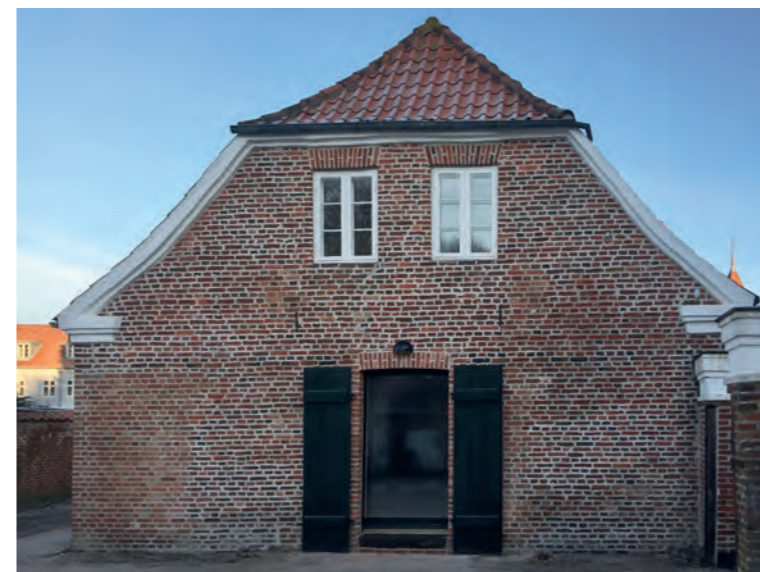
Eksempel på forsatsdør placeret på bagsiden af døråbningen ved en revledør (Bispegade 6, Ribe). Revledøren er nænsomt bevaret, kan uden problem stå åben og bidrager med karakter og autenticitet til bygningen. Den nye dør åbner indad og er energirigtig i forhold til nutidige krav.

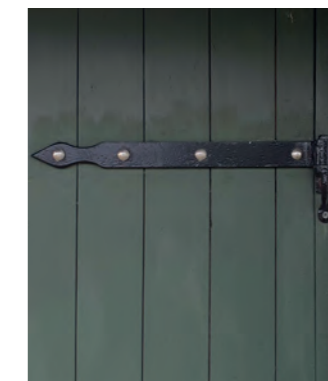
Eksempel på en revledør på Mandø, hvor stabelhængsel er indstukket i karmen. Stabelhængsler er en almindelig standardvare i byggemarkederne.

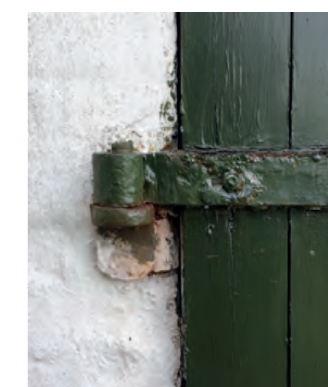
Eksempel på en revleport på Mandø med indmuret stabelhængsel.

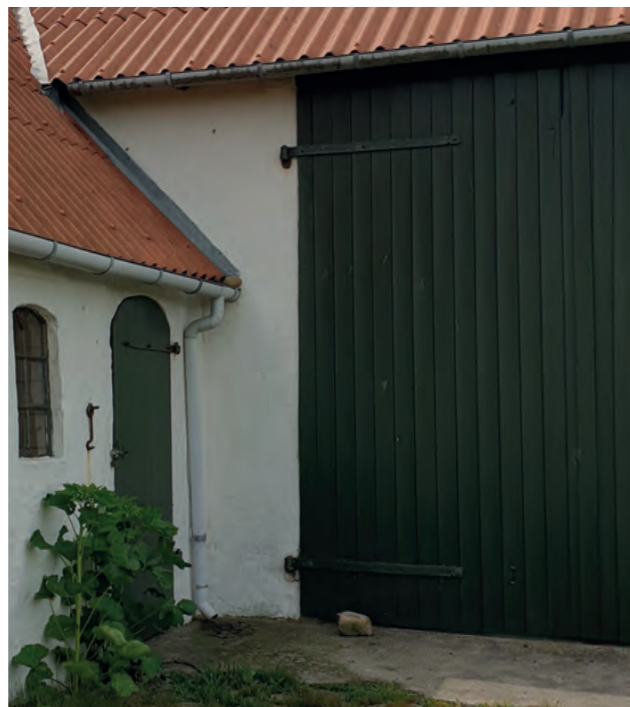
48 Eksempel på mørkegrøn revledør- og port på Mandø.

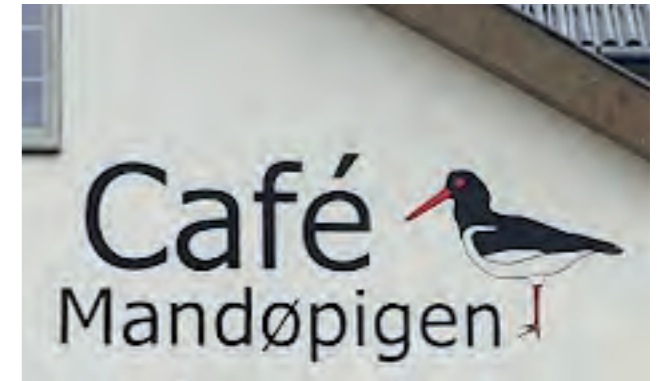
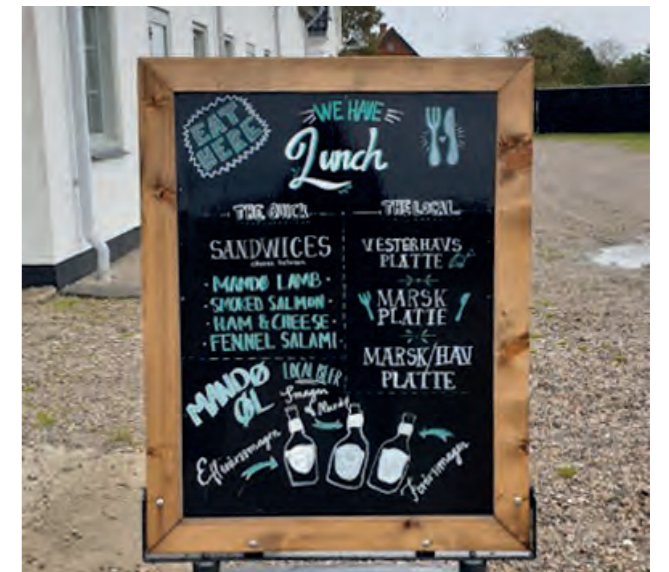
Eksempel på skiltning på Café Mandøpigen, hvor der er anvendt håndskrift og -tegning – det har et enkelt udtryk men bidrager samtidig med karakter og stemning.

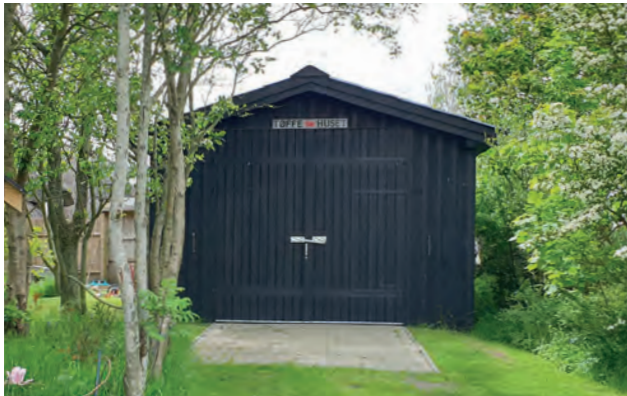
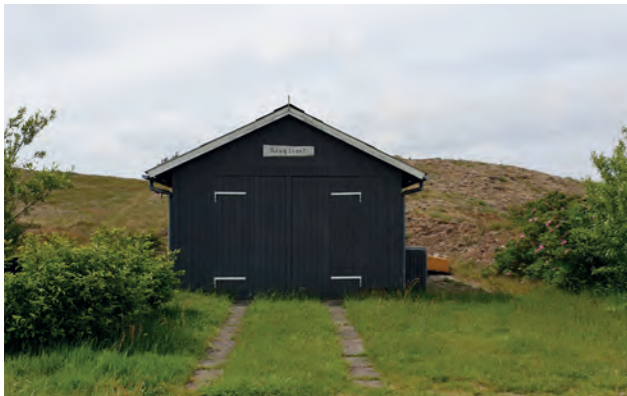
Der er mange gode eksempler på diskrete, fine og små skure på Mandø. Disse er ligesom sommerhusene opført i sortmalet træ og passer fint ind i omgivelserne.

To gode eksempler på skure på Mandø, som passer fint ind i både landskab og bygningskulturen.

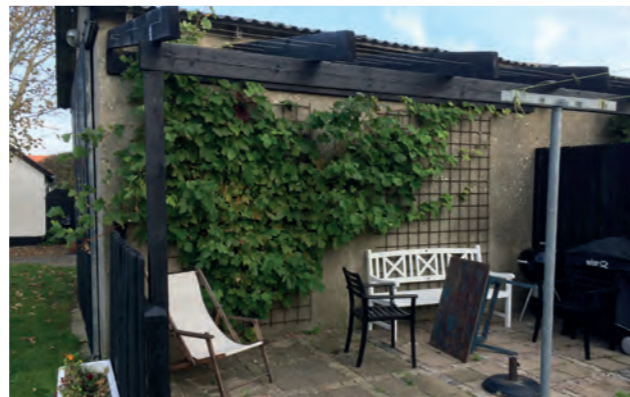
Mandø Byvej 17 er et eksempel, hvor man har benyttet beplantning til at udnytte et areal til ophold ved en pudset gasbetonfacade, som ellers var meget rå.
